浜松市 市政100周年記念事業 浜松城天守門の復元整備

浜松市の市政100周年記念事業として浜松城公園内で天守門の復元工事が進められています。天守門は、江戸時代から明治6年まで浜松城の天守曲輪に建っていた櫓門と呼ばれる建物です。

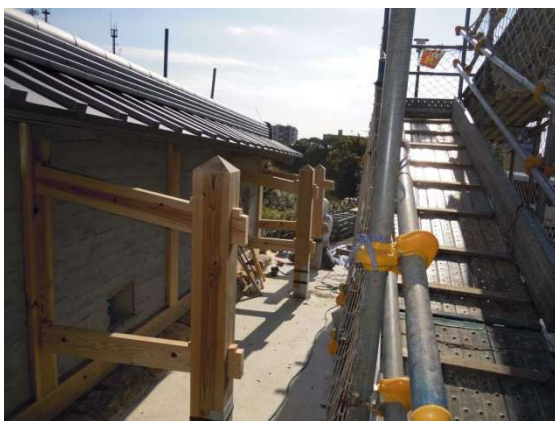
⑤塀瓦がのり、控え柱が設置されました。控え柱の足元は柱と石を相欠し、帯鉄で巻いています。

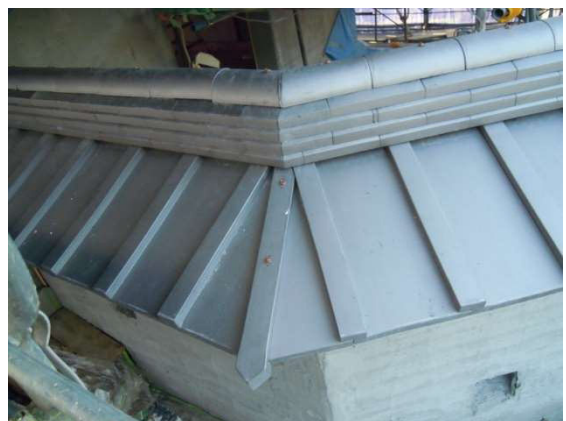
⑥塀瓦は、浜松城内でみつかった瓦片をもとに復元しました。

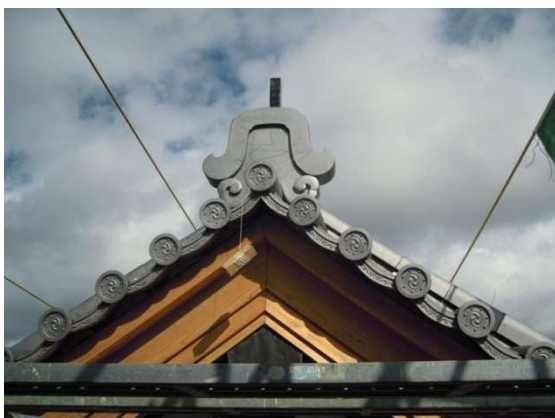
⑤破風部分です。鬼瓦の中央に家紋がつきます。

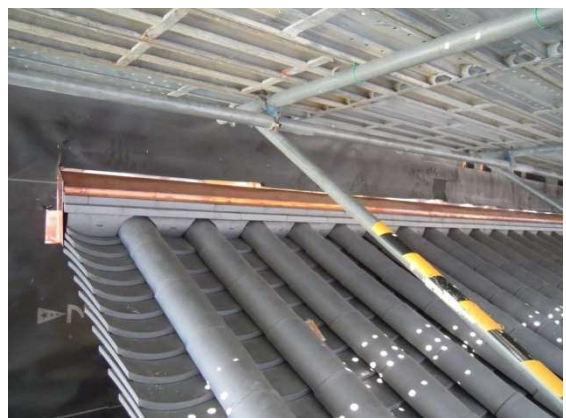
⑥門の庇に瓦が載りました。瓦一枚の三分の二を次の瓦に重ねて葺いています。壁面との取合いに、雨仕舞いの銅板が取り付けられています。
